## 車輛資料 Vehicle Information

| 廠牌 Make | SUZUKI |
| 車型 Model | SWIFT |

## 車輛認證總結報告 Vehicle Inspection Findings

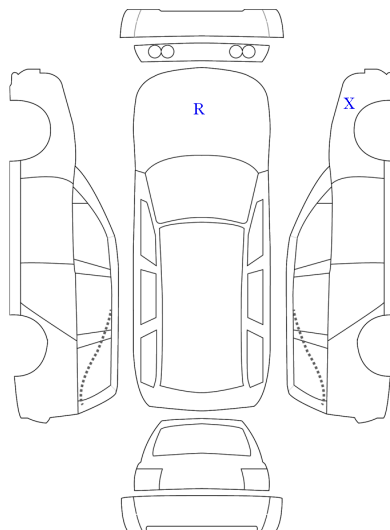
車體外觀圖

本車體骨架結構無修復跡象。

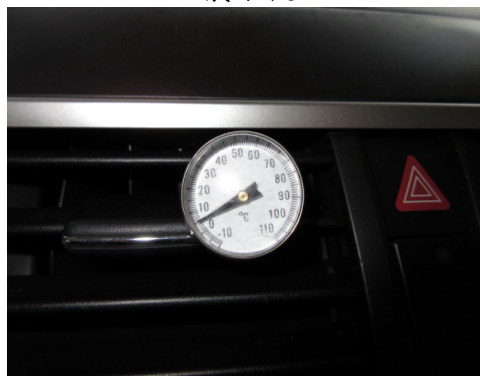
空調溫度

| 5. 前空調風速開關各段風速 | 正常 | 6. 前空調冷氣作動中央出風口溫度 | 5°C |
