認證編號 CPF71549254033

## 車輛資料 Vehicle Information

## 車輛認證總結報告 Vehicle Inspection Findings

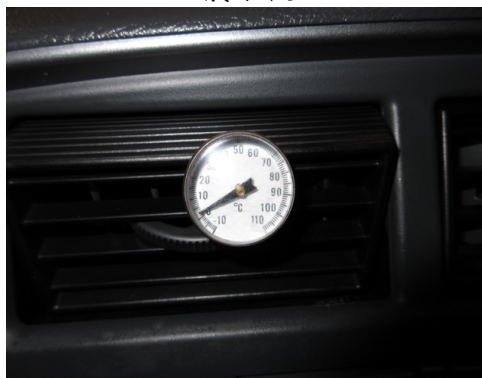
空調溫度

| 5. 前空調風速開關各段風速 | 正常 | 6. 前空調冷氣作動中央出風口溫度 | 3°C |
