認證編號 CPF71549254079

## 車輛資料 Vehicle Information

| 廠牌 Make | MITSUBISHI |
| 車型 Model | COLT PLUS |

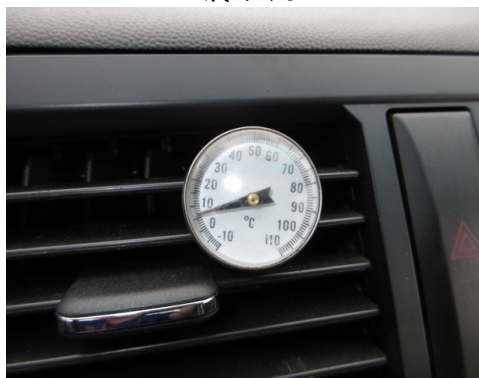
空調溫度

| 5. 前空調風速開關各段風速 | 正常 | 6. 前空調冷氣作動中央出風口溫度 | 7°C |
