認證編號 CPF71549254126

## 車輛資料 Vehicle Information

## 車輛認證總結報告 Vehicle Inspection Findings

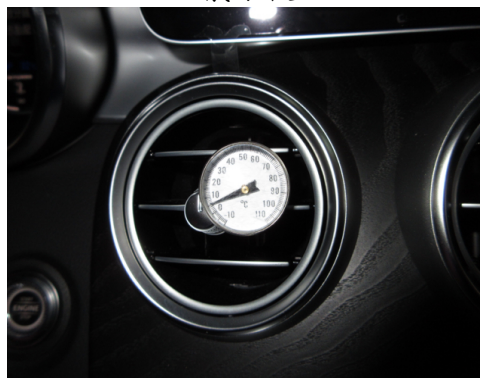
空調溫度

| 5. 前空調風速開關各段風速 | 正常 | 6. 前空調冷氣作動中央出風口溫度 | 5°C |
