認證編號 CPF71549254130

## 車輛資料 Vehicle Information

## 車輛認證總結報告 Vehicle Inspection Findings

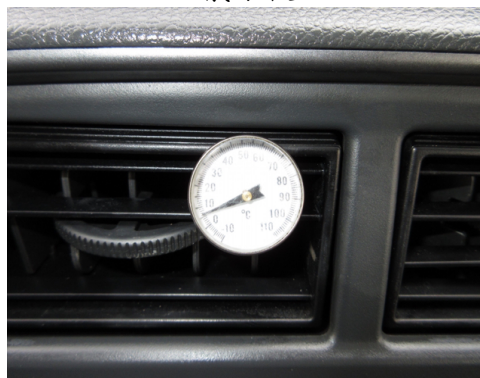
空調溫度

| 5. 前空調風速開關各段風速 | 正常 | 6. 前空調冷氣作動中央出風口溫度 | 7°C |
