認證編號 CPF71549254131

## 車輛資料 Vehicle Information

## 車輛認證總結報告 Vehicle Inspection Findings

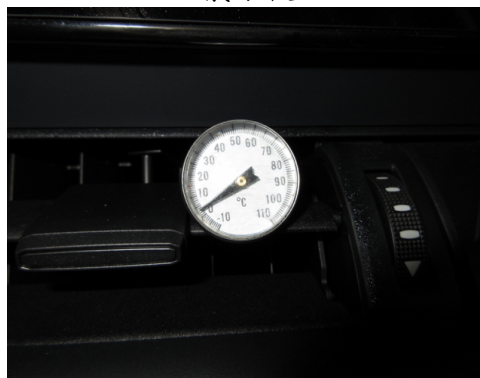
空調溫度

| 1. 檢查室外氣溫 | 27°C | 2. 後空調冷氣作動中央出風口溫度 | 6°C |
| 5. 前空調風速開關各段風速 | 正常 | 6. 前空調冷氣作動中央出風口溫度 | 3°C |
