# YES 車輛認證書

認證編號 CPF71549255011

| 廠牌 Make | HYUNDAI |
| 車型 Model | STAREX |

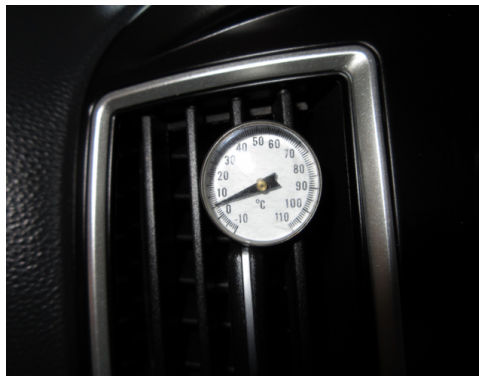
空調溫度

| 1. 檢查室外氣溫 | 29°C | 2. 後空調冷氣作動中央出風口溫度 | 8°C |
| 5. 前空調風速開關各段風速 | 正常 | 6. 前空調冷氣作動中央出風口溫度 | 6°C |
