# YES 車輛查定報告

## 車輛認證總結報告 Vehicle Inspection Findings

廠牌：MITSUBISHI  
排檔型式：自手排  
儀表里程數：168,035

車型：CANTER  
引擎號碼：\*\*\*0-D659\*\*  
車身號碼：RKMLTFBL8KH02\*\*\*\*

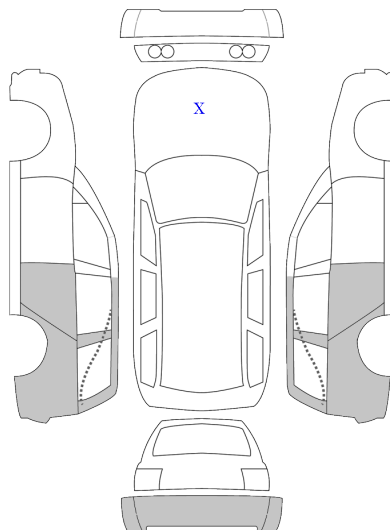
車體外觀圖

正前方有鈑修痕。

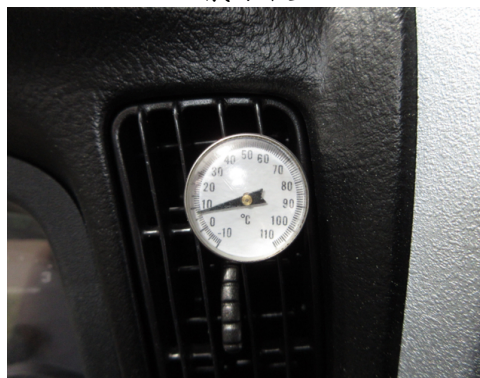
空調溫度

| 5. 前空調風速開關各段風速 | 正常 | 6. 前空調冷氣作動中央出風口溫度 | 8°C |
