認證編號 CPF71549255040

## 車輛資料 Vehicle Information

## 車輛認證總結報告 Vehicle Inspection Findings

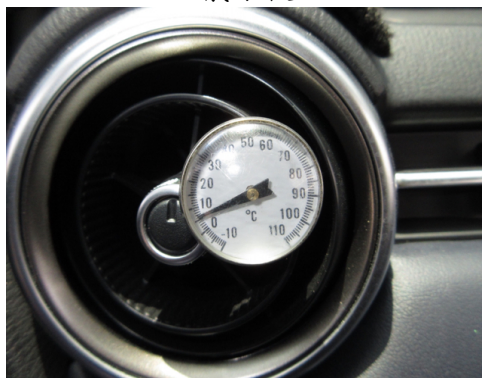
空調溫度

| 5. 前空調風速開關各段風速 | 正常 | 6. 前空調冷氣作動中央出風口溫度 | 6°C |
