認證編號 CPF71549255083

## 車輛資料 Vehicle Information

## 車輛認證總結報告 Vehicle Inspection Findings

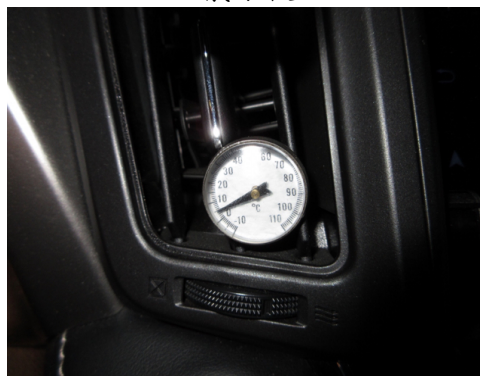
空調溫度

| 5. 前空調風速開關各段風速 | 正常 | 6. 前空調冷氣作動中央出風口溫度 | 5°C |
