認證編號 CPF71549255087

## 車輛資料 Vehicle Information

## 車輛認證總結報告 Vehicle Inspection Findings

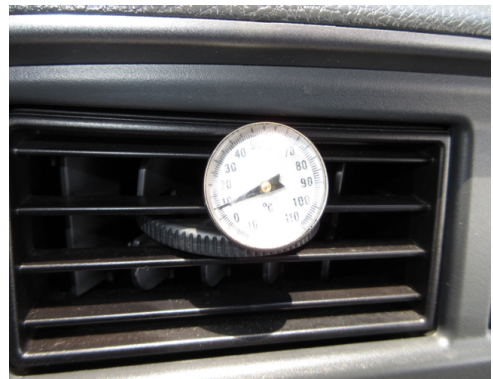
空調溫度

| 5. 前空調風速開關各段風速 | 正常 | 6. 前空調冷氣作動中央出風口溫度 | 10°C |
