# YES 車輛認證書

認證編號 CPF71549255094

| 廠牌 Make | MITSUBISHI |
| 車型 Model | VERYCA |

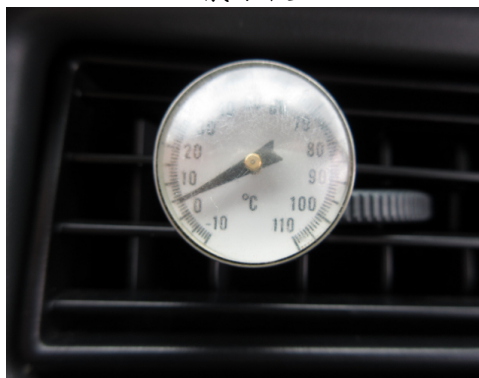
空調溫度

| 5. 前空調風速開關各段風速 | 正常 | 6. 前空調冷氣作動中央出風口溫度 | 5°C |
