認證編號 CPF71549255096

## 車輛資料 Vehicle Information

## 車輛認證總結報告 Vehicle Inspection Findings

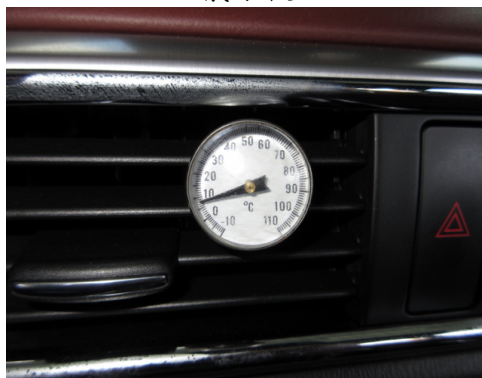
空調溫度

| 1. 檢查室外氣溫 | 31°C | 2. 後空調冷氣作動中央出風口溫度 | 10°C |
| 5. 前空調風速開關各段風速 | 正常 | 6. 前空調冷氣作動中央出風口溫度 | 8°C |
