# YES 車輛認證書

受檢測車輛通過YES認證鑑定標準  
This vehicle has passed the YES Evaluation Standard

認證編號 CPF71549255100

| 車型 Model | NX |

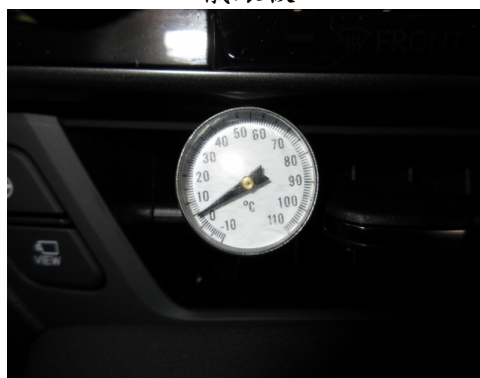
空調溫度

| 5. 前空調風速開關各段風速 | 正常 | 6. 前空調冷氣作動中央出風口溫度 | 4°C |
