認證編號 CPF71549256003

## 車輛資料 Vehicle Information

## 車輛認證總結報告 Vehicle Inspection Findings

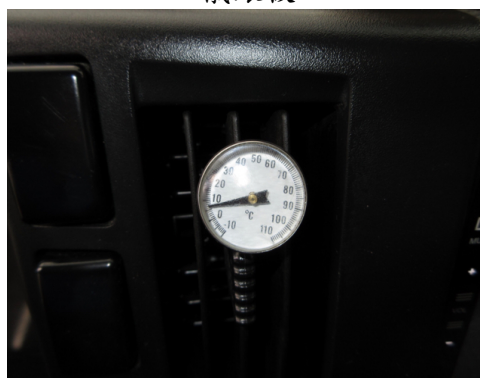
空調溫度

| 5. 前空調風速開關各段風速 | 正常 | 6. 前空調冷氣作動中央出風口溫度 | 7°C |
