# YES 車輛認證書

認證編號 CPF71549256007

| 車型 Model | MAZDA3 |

## 車輛認證總結報告 Vehicle Inspection Findings

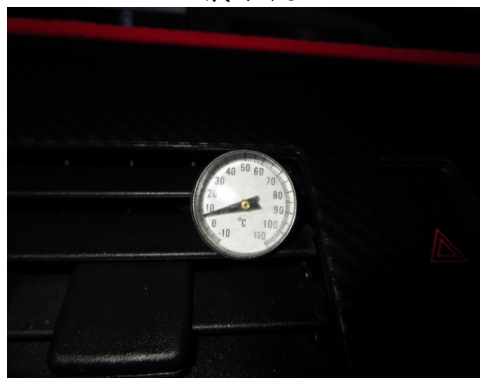
空調溫度

| 5. 前空調風速開關各段風速 | 正常 | 6. 前空調冷氣作動中央出風口溫度 | 7°C |
