認證編號 CPF71549256028

車輛資料 Vehicle Information

廠牌 Make	TOYOTA
車型 Model	VIOS
年份 Year	2013/01
排氣量 Displacement	1,497
車身號碼 VIN	NCP42~017****
引擎號碼 Engine Number	***48**
現況實車里程 Mileage (僅揭露, 不具保證效力)	133,682

車輛認證總結報告 Vehicle Inspection Findings

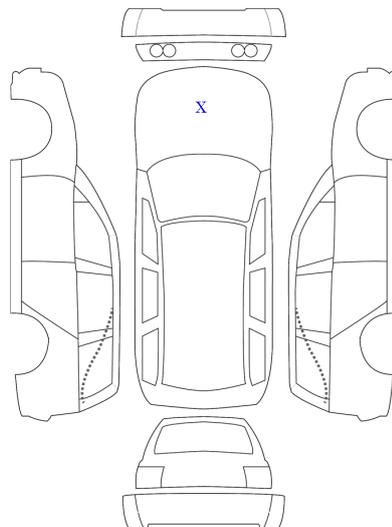
車體外觀圖

- 本車引擎號碼無異常。 S 鈹件鏽蝕、斑剝或鏽穿
- 本車車身號碼無異常。 B 受損面積約一個拳頭(含)以上
- 本車輛無泡水跡象。 R 鈹件校正痕跡
- 本車體骨架結構無修復跡象。 X 更換

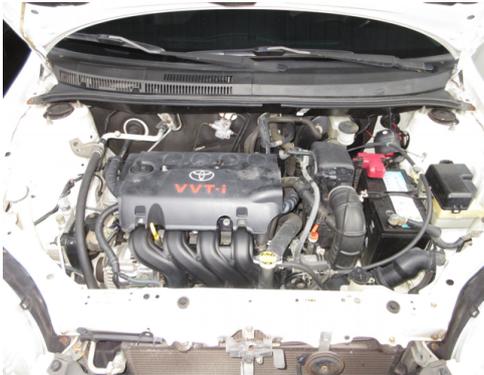
引擎室

1. 運轉時有無冒藍白煙、黑煙	正常	2. 水溫錶(燈)有無異常顯示	正常
3. 警告指示燈有無異常作動	正常	4. 機油油量、油質有無異常	正常
5. 外觀有無漏油/水跡象	正常	6. 運轉時有無抖動或異常聲響	正常
7. 外觀有無修補或龜裂跡象	正常	8. 冷卻風扇作動有無異常	正常
9. 加速有無不順暢或無法加速	正常	10. 高速運轉有無異常聲響	正常
11. 冷卻水有無添加防鏽劑	正常

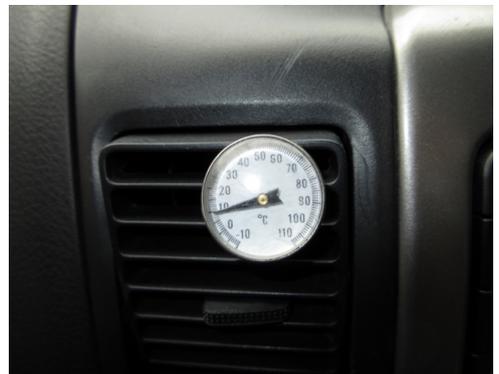
空調溫度

1. 檢查室外氣溫	27°C	2. 後空調冷氣作動中央出風口溫度	無此項目
3. 冷凝器散熱風扇有無運轉異常	正常	4. 前空調冷氣A/C開關燈號	正常
5. 前空調風速開關各段風速	正常	6. 前空調冷氣作動中央出風口溫度	9°C
7. 後空調冷氣A/C開關燈號	無此項目	8. 後空調風速開關各段風速	無此項目
