認證編號 CPF71549256040

## 車輛資料 Vehicle Information

## 車輛認證總結報告 Vehicle Inspection Findings

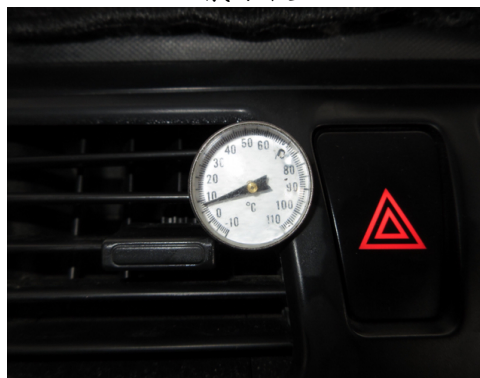
空調溫度

| 1. 檢查室外氣溫 | 27°C | 2. 後空調冷氣作動中央出風口溫度 | 12°C |
| 5. 前空調風速開關各段風速 | 正常 | 6. 前空調冷氣作動中央出風口溫度 | 8°C |
