認證編號 CPF71549256076

## 車輛資料 Vehicle Information

| 車型 Model | MAZDA3 |

## 車輛認證總結報告 Vehicle Inspection Findings

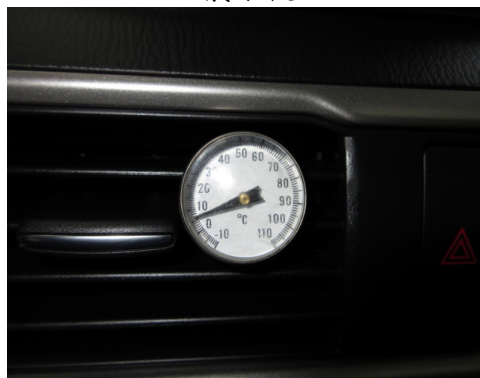
空調溫度

| 5. 前空調風速開關各段風速 | 正常 | 6. 前空調冷氣作動中央出風口溫度 | 6°C |
