認證編號 CPF71549256080

## 車輛資料 Vehicle Information

## 車輛認證總結報告 Vehicle Inspection Findings

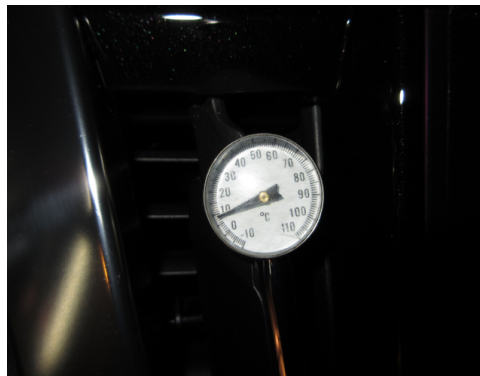
空調溫度

| 5. 前空調風速開關各段風速 | 正常 | 6. 前空調冷氣作動中央出風口溫度 | 8°C |
