認證編號 CPF71549256081

## 車輛資料 Vehicle Information

## 車輛認證總結報告 Vehicle Inspection Findings

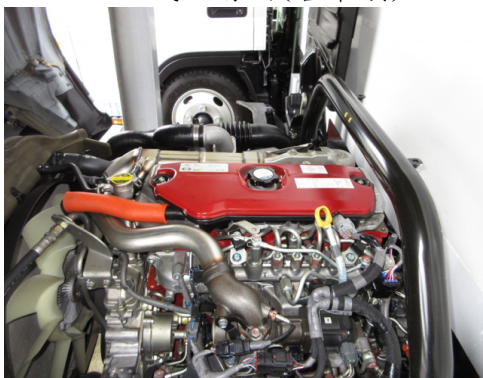
引擎室

| 5. 外觀有無漏油/水跡象 | 正常 | 6. 運轉時有無抖動或異常聲響 | 正常 |
| 7. 外觀有無修補或龜裂跡象 | 正常 | 8. 冷卻風扇作動有無異常 | 正常 |

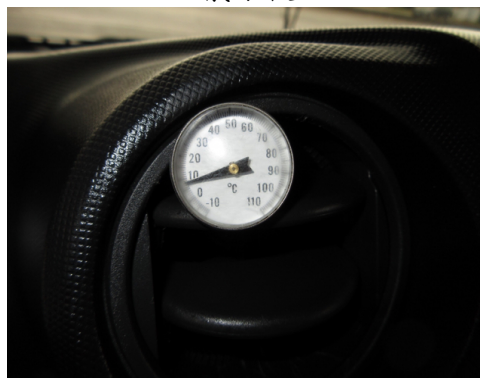
空調溫度

| 5. 前空調風速開關各段風速 | 正常 | 6. 前空調冷氣作動中央出風口溫度 | 8°C |
