## 車輛認證總結報告 Vehicle Inspection Findings

認證編號 CPF71549256085

| 廠牌 Make | MITSUBISHI |
| 車型 Model | DELICA |

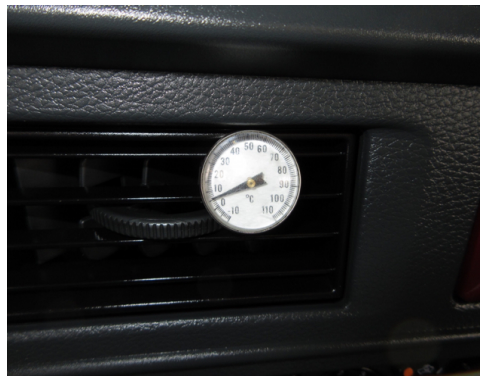
空調溫度

| 5. 前空調風速開關各段風速 | 正常 | 6. 前空調冷氣作動中央出風口溫度 | 5°C |
