認證編號 CPF71549256092

## 車輛資料 Vehicle Information

| 廠牌 Make | BENZ |
| 車型 Model | GLB-CLASS |

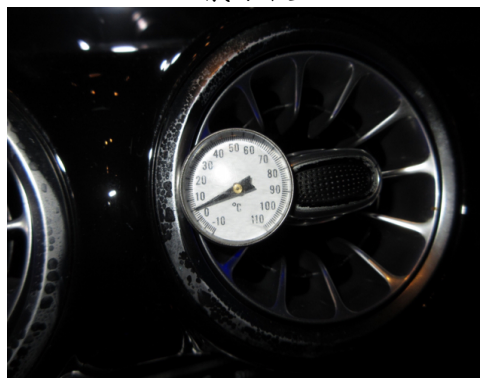
空調溫度

| 1. 檢查室外氣溫 | 30°C | 2. 後空調冷氣作動中央出風口溫度 | 8°C |
| 5. 前空調風速開關各段風速 | 正常 | 6. 前空調冷氣作動中央出風口溫度 | 5°C |
