認證編號 CPF71549256093

## 車輛資料 Vehicle Information

## 車輛認證總結報告 Vehicle Inspection Findings

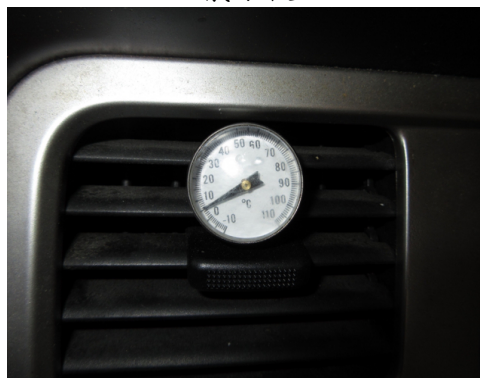
空調溫度

| 5. 前空調風速開關各段風速 | 正常 | 6. 前空調冷氣作動中央出風口溫度 | 5°C |
