認證編號 CPF71549256112

## 車輛資料 Vehicle Information

## 車輛認證總結報告 Vehicle Inspection Findings

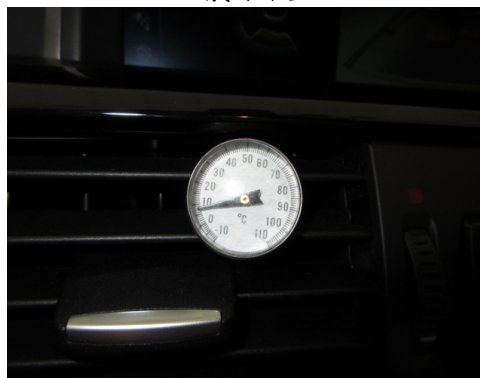
空調溫度

| 1. 檢查室外氣溫 | 31°C | 2. 後空調冷氣作動中央出風口溫度 | 10°C |
| 5. 前空調風速開關各段風速 | 正常 | 6. 前空調冷氣作動中央出風口溫度 | 8°C |
