認證編號 CPF71549256119

## 車輛資料 Vehicle Information

## 車輛認證總結報告 Vehicle Inspection Findings

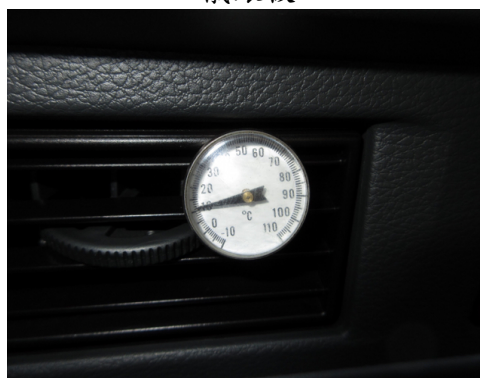
空調溫度

| 5. 前空調風速開關各段風速 | 正常 | 6. 前空調冷氣作動中央出風口溫度 | 11℃ |
