認證編號 CPF71549256133

## 車輛資料 Vehicle Information

## 車輛認證總結報告 Vehicle Inspection Findings

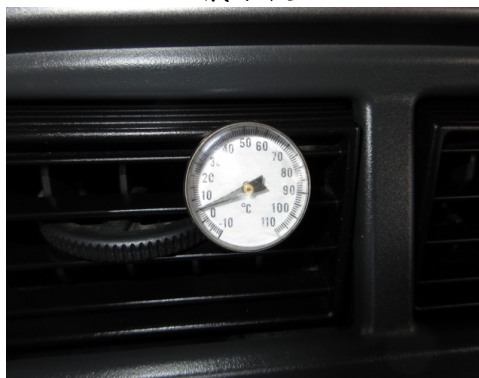
空調溫度

| 5. 前空調風速開關各段風速 | 正常 | 6. 前空調冷氣作動中央出風口溫度 | 5°C |
