認證編號 CPF71549257007

## 車輛資料 Vehicle Information

| 車型 Model | ZINGER |

## 車輛認證總結報告 Vehicle Inspection Findings

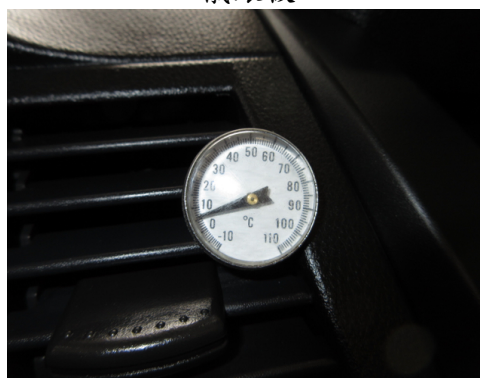
空調溫度

| 5. 前空調風速開關各段風速 | 正常 | 6. 前空調冷氣作動中央出風口溫度 | 6°C |
