# YES 車輛認證書

認證編號 CPF71549257011

| 廠牌 Make | TOYOTA |
| 車型 Model | ALTIS |

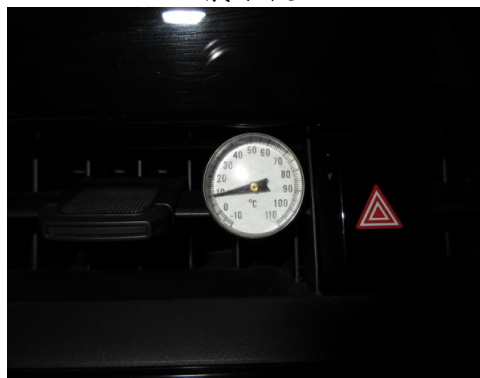
空調溫度

| 5. 前空調風速開關各段風速 | 正常 | 6. 前空調冷氣作動中央出風口溫度 | 10°C |
