# YES 車輛查定報告

## 車輛認證總結報告 Vehicle Inspection Findings

廠牌：HINO  
排檔型式：手排  
儀表里程數：137,679

車型：300  
引擎號碼：\*\*\*C WN140\*\*  
車身號碼：XZU640-401\*\*\*\*

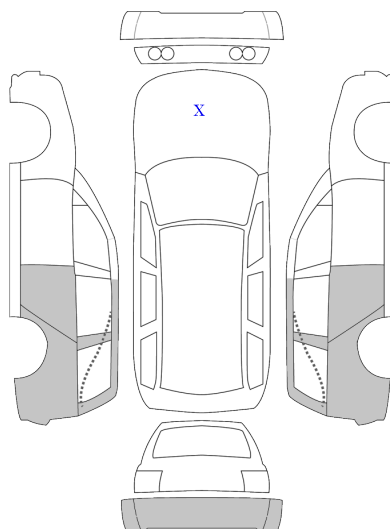
車體外觀圖

正前方有鈑修痕。  
正後方有鈑修痕。
