認證編號 CPF71549257015

## 車輛資料 Vehicle Information

| 廠牌 Make | MASERATI |
| 車型 Model | GHIBLI |

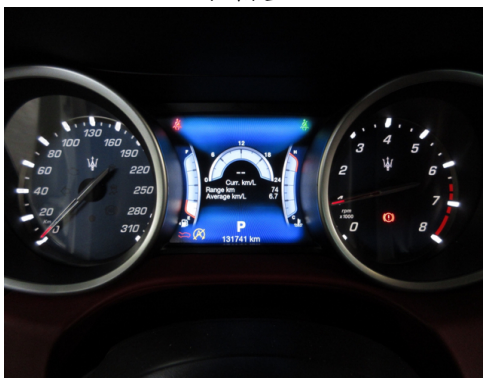
| 現況實車里程 Mileage<br>(僅揭露，不具保證效力) | 131,741 |

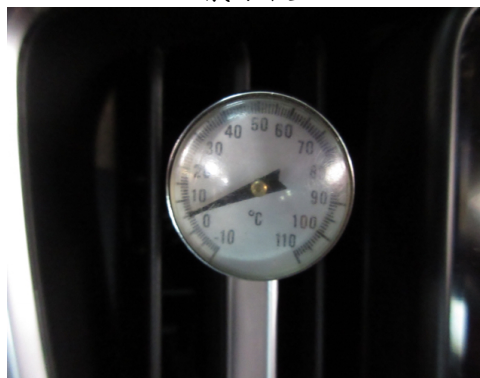
空調溫度

| 5. 前空調風速開關各段風速 | 正常 | 6. 前空調冷氣作動中央出風口溫度 | 5°C |
