# YES 車輛認證書

受檢測車輛通過YES認證鑑定標準  
This vehicle has passed the YES Evaluation Standard

認證編號 CPF71549257017

| 車型 Model | SIENTA |

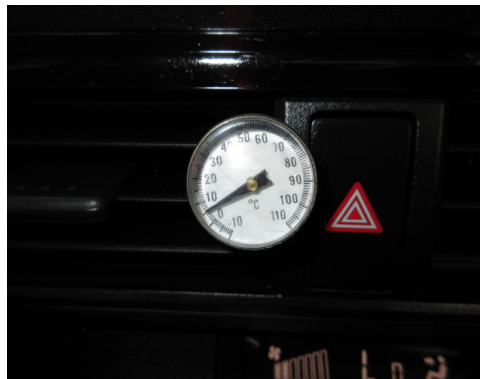
空調溫度

| 5. 前空調風速開關各段風速 | 正常 | 6. 前空調冷氣作動中央出風口溫度 | 5°C |
