## 車輛資料 Vehicle Information

| 廠牌 Make | MITSUBISHI |
| 車型 Model | VERYCA |

## 車輛認證總結報告 Vehicle Inspection Findings

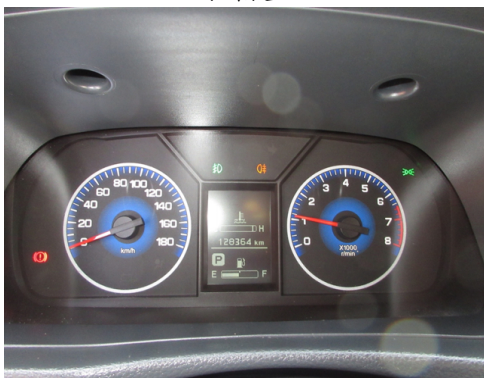
| 現況實車里程 Mileage<br>(僅揭露，不具保證效力) | 128,364 |

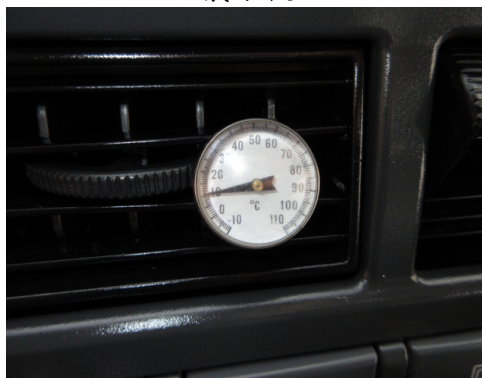
空調溫度

| 5. 前空調風速開關各段風速 | 正常 | 6. 前空調冷氣作動中央出風口溫度 | 10°C |
