認證編號 CPF71549257021

## 車輛資料 Vehicle Information

## 車輛認證總結報告 Vehicle Inspection Findings

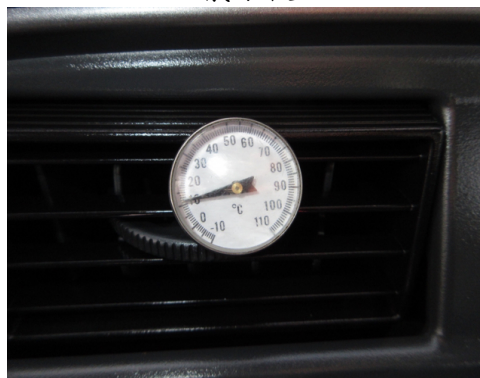
空調溫度

| 5. 前空調風速開關各段風速 | 正常 | 6. 前空調冷氣作動中央出風口溫度 | 11°C |
