認證編號 CPF71549257025

## 車輛資料 Vehicle Information

## 車輛認證總結報告 Vehicle Inspection Findings

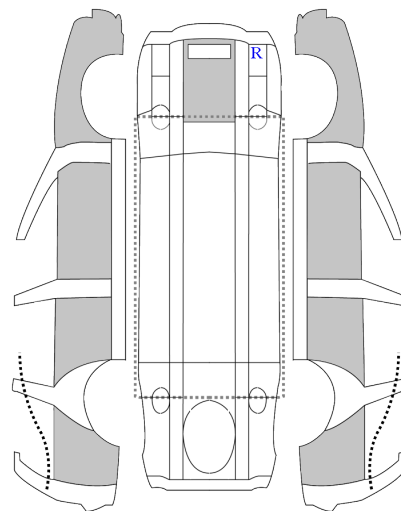
車骨結構圖

本車體骨架結構無修復跡象。
