認證編號 CPF71549257034

## 車輛資料 Vehicle Information

## 車輛認證總結報告 Vehicle Inspection Findings

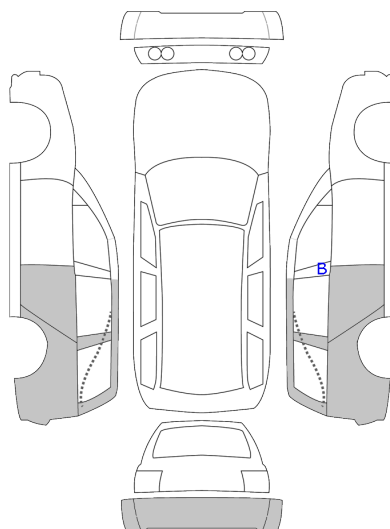
車體外觀圖

本車體骨架結構無修復跡象。

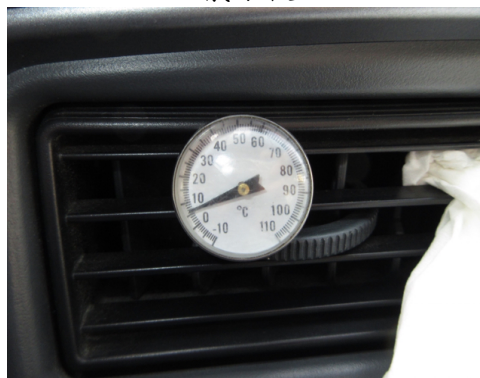
空調溫度

| 5. 前空調風速開關各段風速 | 正常 | 6. 前空調冷氣作動中央出風口溫度 | 7°C |
