認證編號 CPF71549257058

## 車輛資料 Vehicle Information

## 車輛認證總結報告 Vehicle Inspection Findings

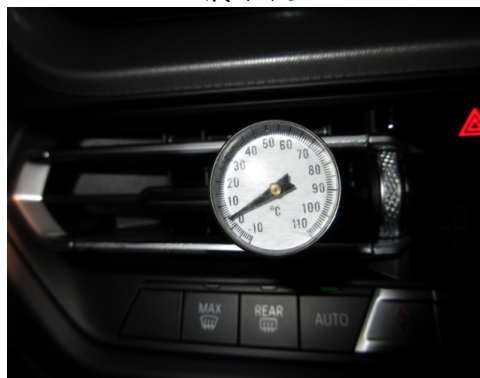
空調溫度

| 1. 檢查室外氣溫 | 30°C | 2. 後空調冷氣作動中央出風口溫度 | 7°C |
| 5. 前空調風速開關各段風速 | 正常 | 6. 前空調冷氣作動中央出風口溫度 | 4°C |
