# YES 車輛認證書

認證編號 CPF71549257061

| 廠牌 Make | BENZ |
| 車型 Model | V-CLASS |

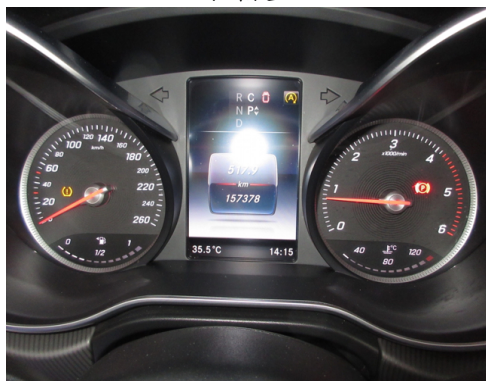
| 現況實車里程 Mileage<br>(僅揭露, 不具保證效力) | 157,378 |

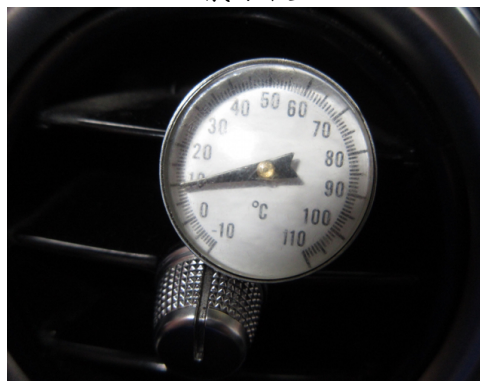
空調溫度

| 1. 檢查室外氣溫 | 30°C | 2. 後空調冷氣作動中央出風口溫度 | 12°C |
| 5. 前空調風速開關各段風速 | 正常 | 6. 前空調冷氣作動中央出風口溫度 | 10°C |
