認證編號 CPF71549257063

## 車輛資料 Vehicle Information

## 車輛認證總結報告 Vehicle Inspection Findings

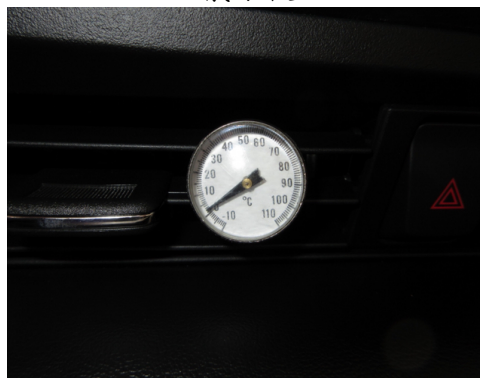
空調溫度

| 5. 前空調風速開關各段風速 | 正常 | 6. 前空調冷氣作動中央出風口溫度 | 2°C |
