認證編號 CPF71549257067

## 車輛資料 Vehicle Information

## 車輛認證總結報告 Vehicle Inspection Findings

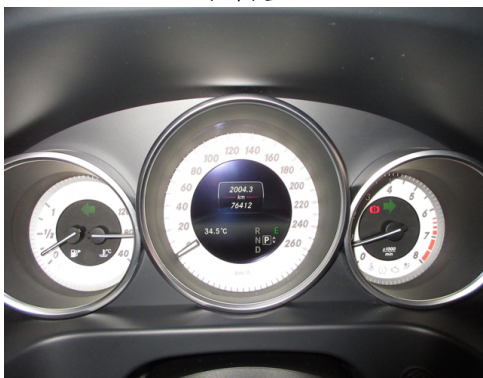
| 現況實車里程 Mileage<br>(僅揭露，不具保證效力) | 76,412 |

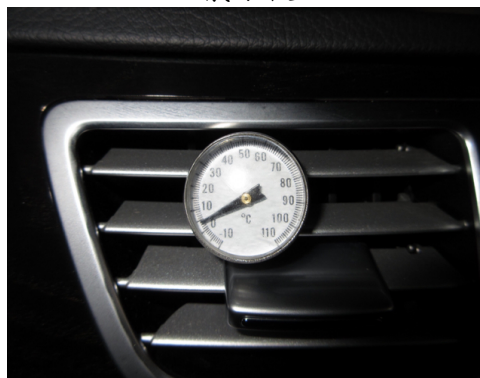
空調溫度

| 5. 前空調風速開關各段風速 | 正常 | 6. 前空調冷氣作動中央出風口溫度 | 4°C |
