認證編號 CPF71549257068

## 車輛資料 Vehicle Information

## 車輛認證總結報告 Vehicle Inspection Findings

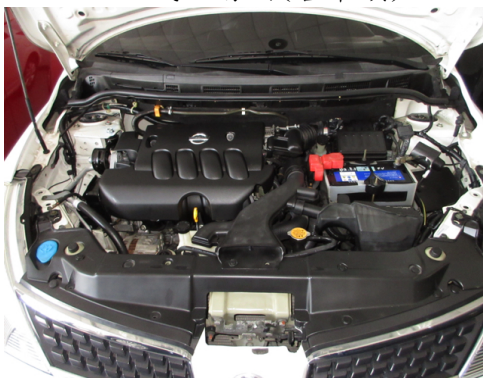
引擎室

本車引擎號碼無異常。

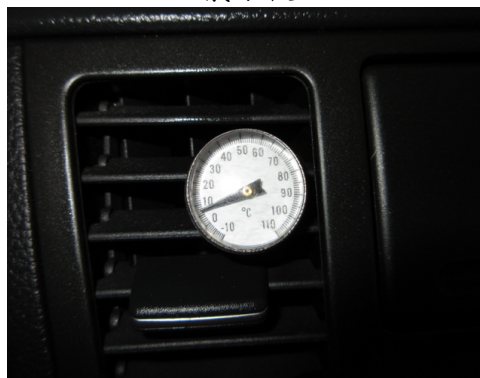
空調溫度

| 5. 前空調風速開關各段風速 | 正常 | 6. 前空調冷氣作動中央出風口溫度 | 7°C |
