認證編號 CPF71549257078

## 車輛資料 Vehicle Information

## 車輛認證總結報告 Vehicle Inspection Findings

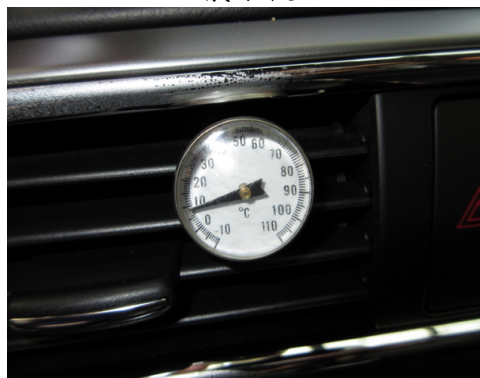
空調溫度

| 1. 檢查室外氣溫 | 31°C | 2. 後空調冷氣作動中央出風口溫度 | 10°C |
| 5. 前空調風速開關各段風速 | 正常 | 6. 前空調冷氣作動中央出風口溫度 | 8°C |
