認證編號 CPF71549257083

## 車輛資料 Vehicle Information

## 車輛認證總結報告 Vehicle Inspection Findings

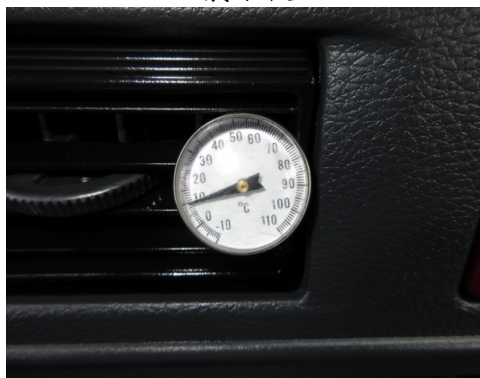
空調溫度

| 5. 前空調風速開關各段風速 | 正常 | 6. 前空調冷氣作動中央出風口溫度 | 10°C |
