認證編號 CPF71549257084

## 車輛資料 Vehicle Information

| 廠牌 Make | NISSAN |

## 車輛認證總結報告 Vehicle Inspection Findings

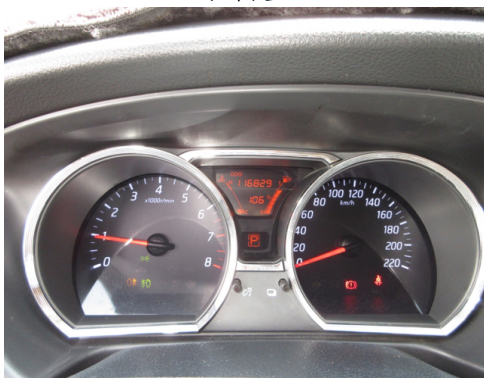
| 現況實車里程 Mileage<br>(僅揭露，不具保證效力) | 116,829 |

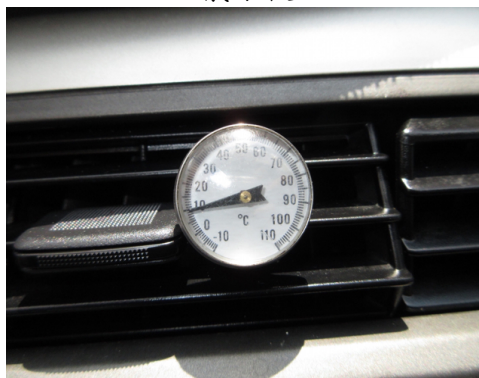
空調溫度

| 5. 前空調風速開關各段風速 | 正常 | 6. 前空調冷氣作動中央出風口溫度 | 10°C |
