認證編號 CPF71549257092

## 車輛資料 Vehicle Information

| 車型 Model | KUGA |

## 車輛認證總結報告 Vehicle Inspection Findings

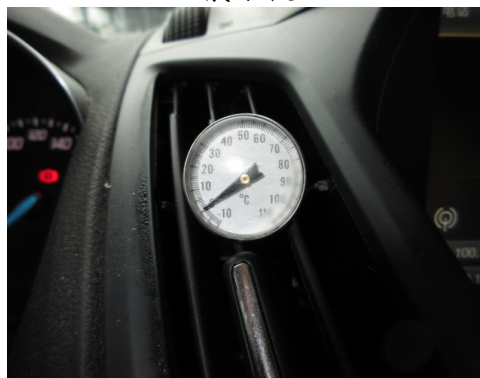
空調溫度

| 5. 前空調風速開關各段風速 | 正常 | 6. 前空調冷氣作動中央出風口溫度 | 2°C |
