認證編號 CPF71549257096

## 車輛資料 Vehicle Information

| 廠牌 Make | LUXGEN |
| 車型 Model | M7 |

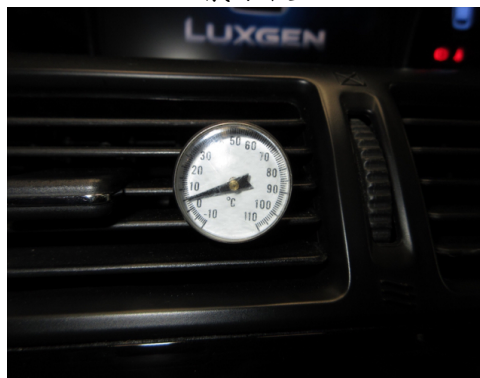
空調溫度

| 5. 前空調風速開關各段風速 | 正常 | 6. 前空調冷氣作動中央出風口溫度 | 5°C |
