# YES 車輛查定報告

**查定編號** CPF71549257101

| 廠牌 Make | TOYOTA |
| 車型 Model | ALTIS |

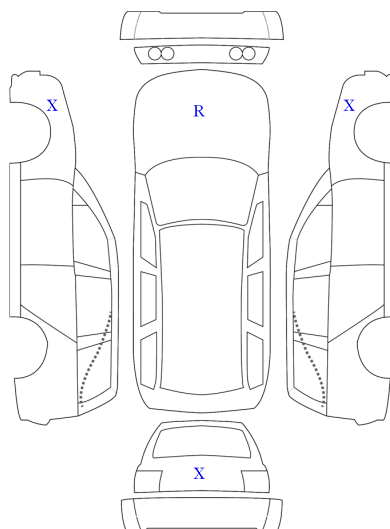
車體外觀圖

右前方有鈑修痕。  
左前方有鈑修痕。  
正前方有鈑修痕。  
正後方有鈑修痕。

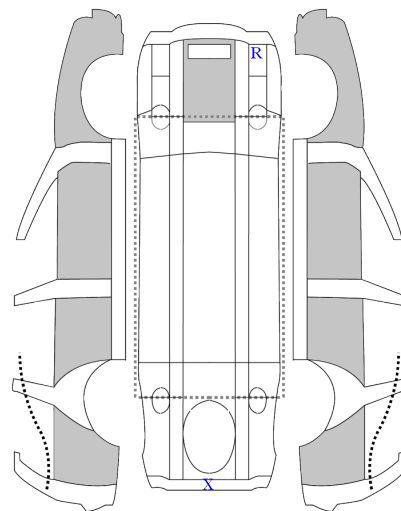
車骨結構圖

無任何異常之痕跡。  
無任何異常之痕跡。  
無任何泡水之痕跡。  
異常

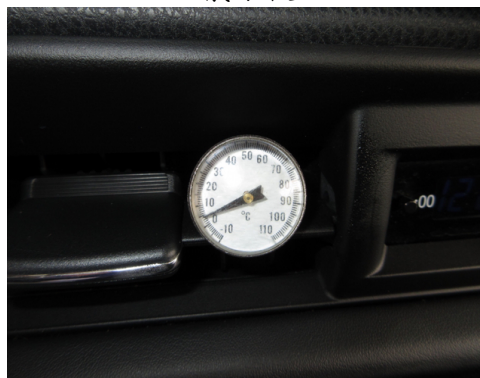
空調溫度

| 5. 前空調風速開關各段風速 | 正常 | 6. 前空調冷氣作動中央出風口溫度 | 4°C |
