# 車輛查定報告

查定編號 CPF71549257128

| 車型 Model | CX-3 |
| 年份 Year | 2016/07 |

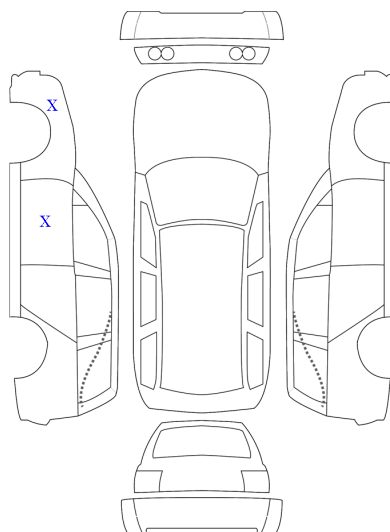
車體外觀圖

右後方有鈑修痕。  
左側有鈑修痕。  
左前方有鈑修痕。  
正後方有鈑修痕。

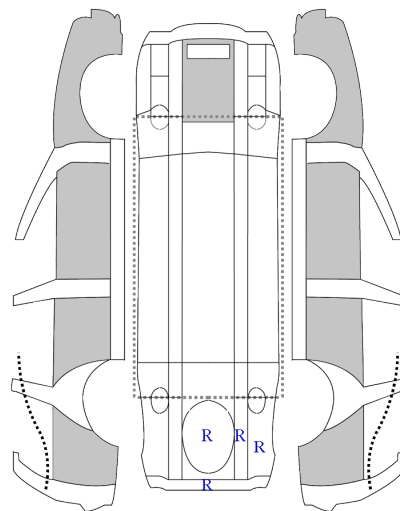
車骨結構圖

無此檢查項目  
無任何異常之痕跡。  
無任何泡水之痕跡。  
異常

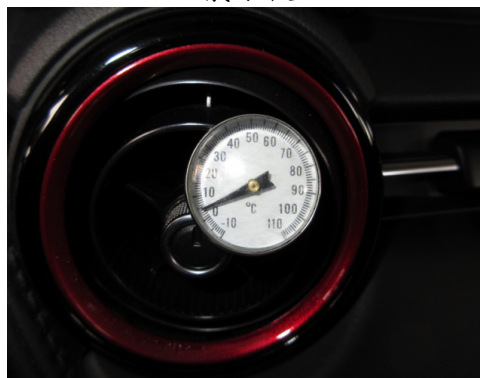
空調溫度

| 5. 前空調風速開關各段風速 | 正常 | 6. 前空調冷氣作動中央出風口溫度 | 5°C |
