認證編號 CPF71549257148

## 車輛資料 Vehicle Information

| 廠牌 Make | SKODA |
| 車型 Model | YETI |

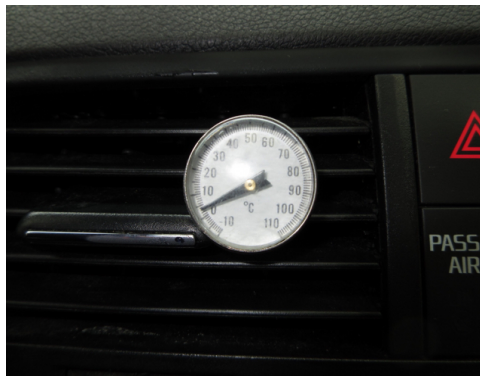
空調溫度

| 5. 前空調風速開關各段風速 | 正常 | 6. 前空調冷氣作動中央出風口溫度 | 4°C |
