# YES 車輛認證書

認證編號 CPF71549258007

| 廠牌 Make | VW |
| 車型 Model | T CROSS |

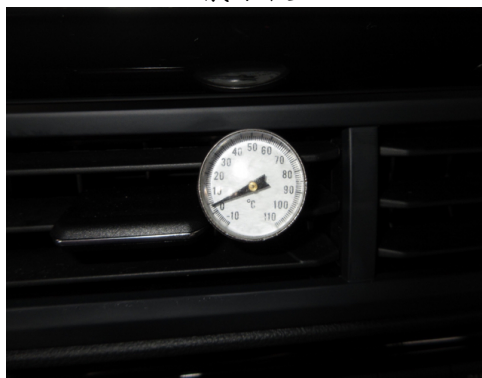
空調溫度

| 1. 檢查室外氣溫 | 32°C | 2. 後空調冷氣作動中央出風口溫度 | 無此項目 |
| 5. 前空調風速開關各段風速 | 正常 | 6. 前空調冷氣作動中央出風口溫度 | 4°C |
